Urgentní - Hlášení nežádoucí příhody

**XGEO GC80
XGEO GC80V 80
XGEO GC80V 65**

Neočekávaný pohyb hlavní jednotky (THU) dolů do jejího maximálního koncového bodu v režimu Auto-sync

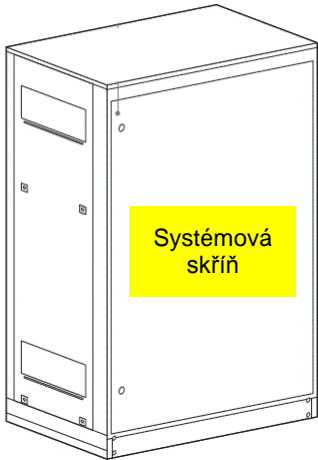
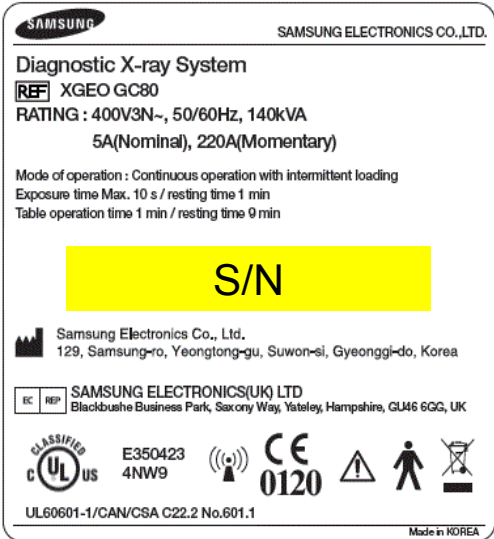
S00DM3ADA00001T
		S07HM3ADB00001W
	XGO GC80V 80	S06VM3AD700001N
		S05NM3AD300001K
		S064M3BD400001L
		S06QM3AD600001R
		S06RM3AD600001R
		S05NM3AD900001Z
	XGO GC80V 65	S07FM3ADA00001T
		S07FM3ADA00002B
Popis problému	<p>Naléhavý problém vztahující se k nekontrolovanému pohybu hlavní rentgenové jednotky (THU) byla přijata 12. listopadu 2013.</p> <p>Během běžného použití, rentgenolog provedl jemné nastavení svislé polohy THU pomocí dálkového ovládání. Po přes uvolnění spínače dálkového ovládání, se THU nekontrolovatelně přesunula dolů až do jejího maximálního koncového bodu a byl zobrazen chybový kód 4308.</p> <p>Po restartu systému, systém pracoval správně. Nikdo nebyl zraněn v důsledku tohoto incidentu.</p>	
Důvod problému	<p>Naše šetření potvrdilo, že software zařízení nefungoval správně a umožnil nekontrolovaný pohyb hlavní rentgenové jednotky (THU).</p>	
Možné riziko	<p>Potenciální bezpečnostní riziko v případě kdy by pokles hlavní rentgenové jednotky (THU) způsobil zranění pacienta a/nebo obsluhy.</p>

<p>Opatření, které mají být přijaty uživateli</p>	<p>V případě neočekávaného pohybu THU, může uživatel zastavit pohyb THU jedním z následujících způsobů.</p> <ul style="list-style-type: none"> ▪ Stiskněte libovolné tlačítko na dálkovém ovládacím ▪ Klepněte na libovolné místo na obrazovce THU ▪ Stiskněte libovolné pohotovostní tlačítko.
<p>Opatření plánovaná společností Samsung Electronics</p>	<p>Hlášení nežádoucí příhody: To hlášení bude zasláno všem koncovým uživatelům.</p> <p>Nápravné opatření: Samsung Electronics uvolní firmware (F/W), který odstraní tento problém do konce prosince 2013. Všechny dotčené systémy budou aktualizovány nejpozději do 3 měsíců ode dne jeho vydání prostřednictvím lokálního servisního partnera.</p> <p>Prostřednictvím hodnocení zdravotních rizik, bylo zjištěno, že je přijatelné, pokračovat v používání přístroje, dokud nebude nainstalován aktualizovaný firmware, protože pravděpodobnost výskytu je velmi nízká - a doposud bylo přijato pouze jediné hlášení - a obsluha může zastavit pohyb THU dle pokynů uvedených v tomto hlášení nežádoucí příhody - viz "Opatření, které mají být přijaty uživateli" výše.</p>
