Září 2014

Souhrn

Tento dopis je aktualizací naší zprávy pro lékaře ze srpna 2013, která se zabývala podskupinou přístrojů COGNIS™ CRT-D a TELIGEN™ ICD, u nichž došlo ke zvýšenému počtu předčasných vybití baterie v důsledku nesprávného fungování nízkonapěťového (LV) kondenzátoru. Po dalším roce klinických zkušeností a analýz jsme zjistili druhou podskupinu přístrojů, které by mohly vykazovat nesprávné fungování LV kondenzátoru v míře, která je podobná dotčené podskupině ze srpna 2013.

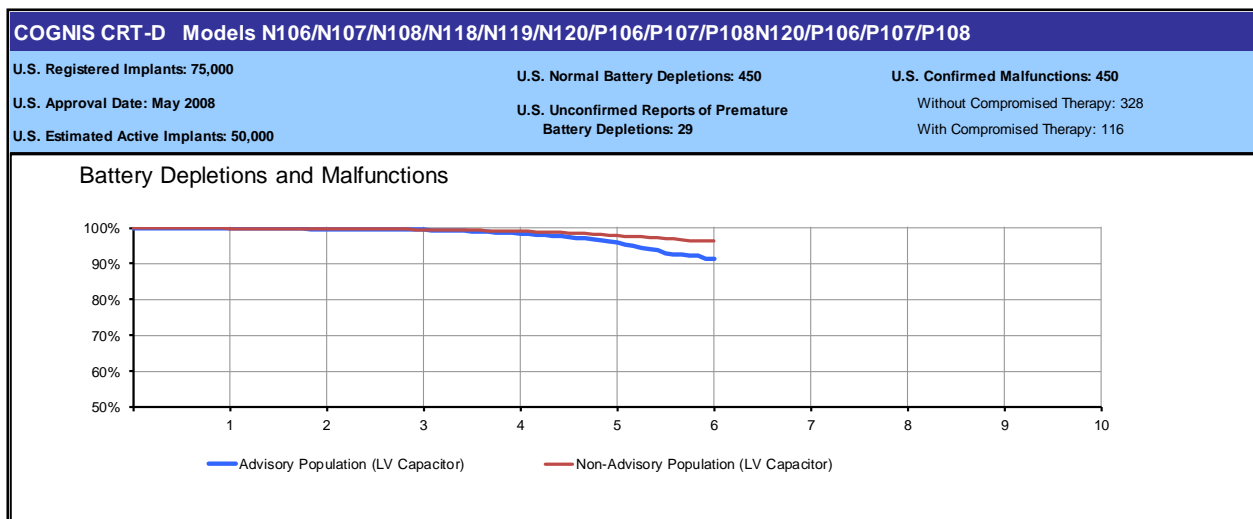
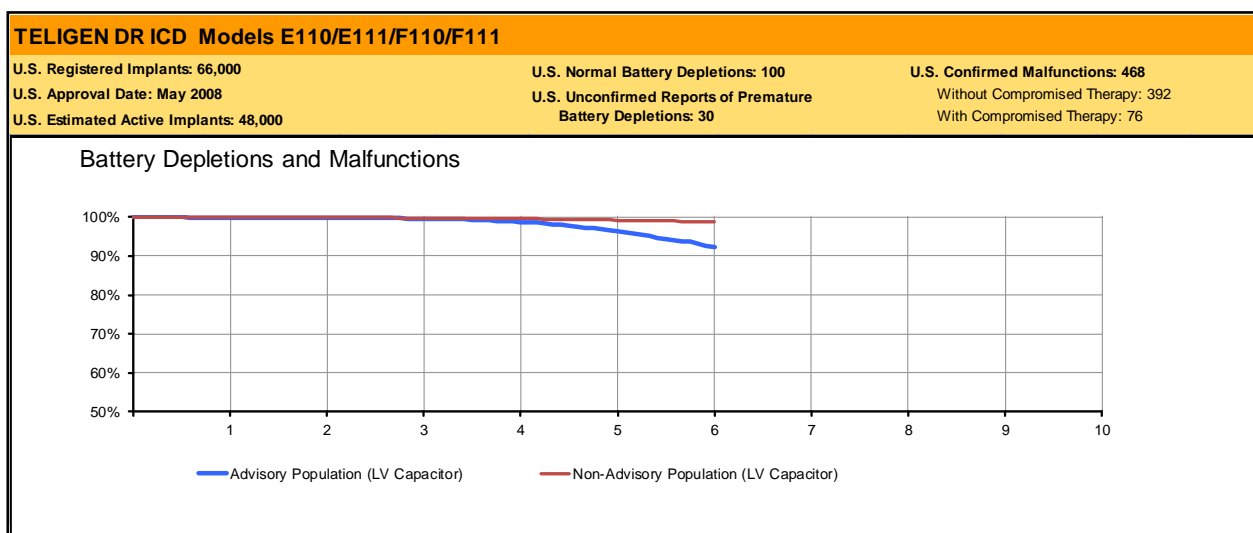
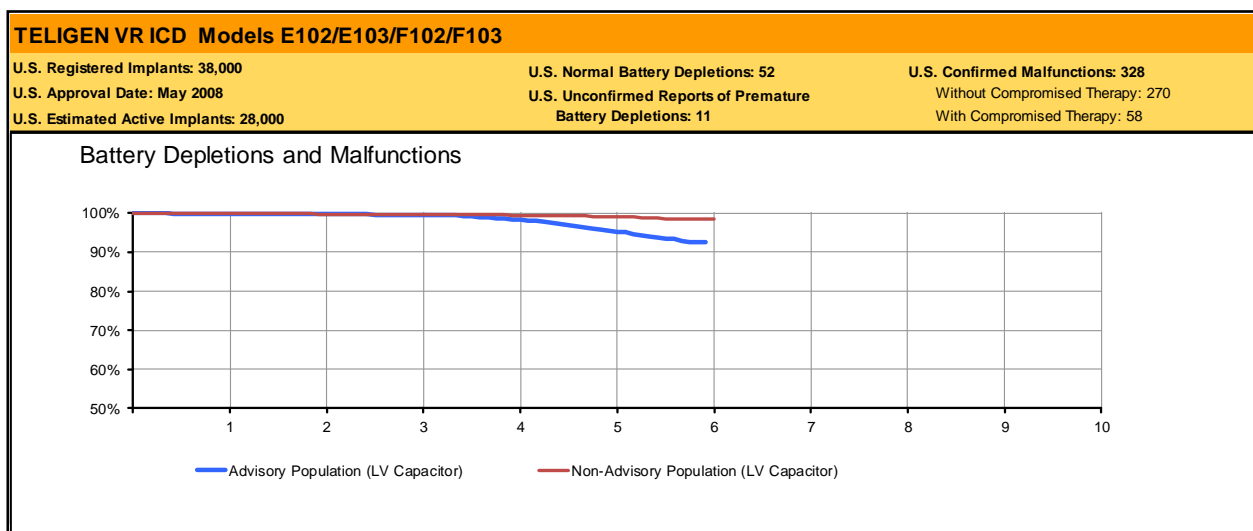
Příloha A

Od května 2008 bylo distribuováno a implantováno celkem přibližně 267 000 defibrilátorů COGNIS a TELIGEN. Celkové kumulativní přežití, včetně normálního vybití baterie, je po 72 měsících přibližně 95 % (viz Příloha A).

Kumulativní přežití z jakékoli příčiny* pro přístroje v rámci a mimo populaci dotčené podskupiny nízkonapěťových kondenzátorů (údaje ze Spojených států)

*Zahrnuje normální vybití baterie a potvrzená nesprávná fungování.

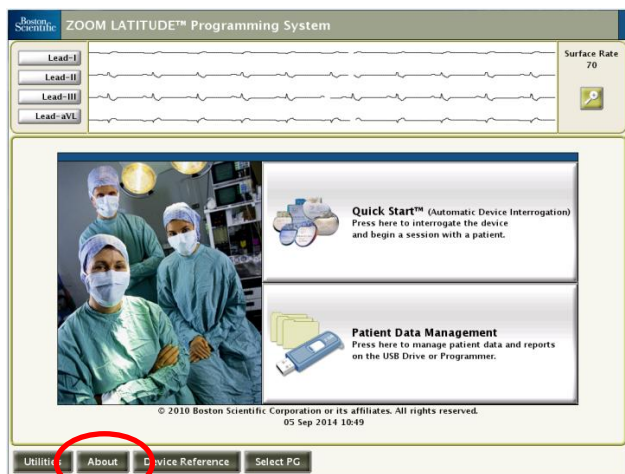
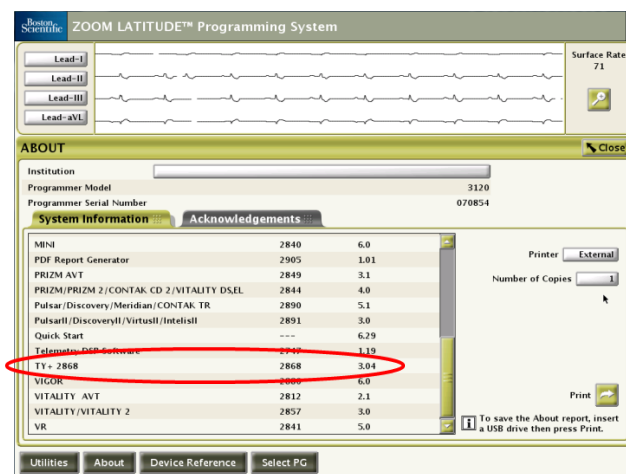
Jak poznám, zda bylo programovací zařízení model 3120 aktualizováno novou verzí softwaru?

- Na obrazovce O aplikaci ověřte, že je v části Informace o systému uveden model 2868, verze 3.04.

Společnost Boston Scientific nedávno uvedla aktualizovaný software programovacího zařízení (model 2868, verze 3.04), který zvyšuje účinnost nástrojů Safety Architecture v průběhu životnosti přístroje. Doporučujeme, aby se u pacientů s přístrojem v dotčené populaci při první příležitosti (nejpozději však do 3 měsíců) naplánovala klinická následná kontrola s použitím programovacího zařízení s novým softwarem. Interogace na klinice s použitím aktualizovaného programovacího zařízení automaticky zavede upgradu softwaru Safety Architecture z programovacího zařízení do přístrojů jednotlivých pacientů, takže se zlepšuje odhalení porušeného LV kondenzátoru dříve, než bude ovlivněna aplikace terapie. Další informace o tom, jak zjistit aktuální verzi softwaru programovacího zařízení, viz Příloha B.

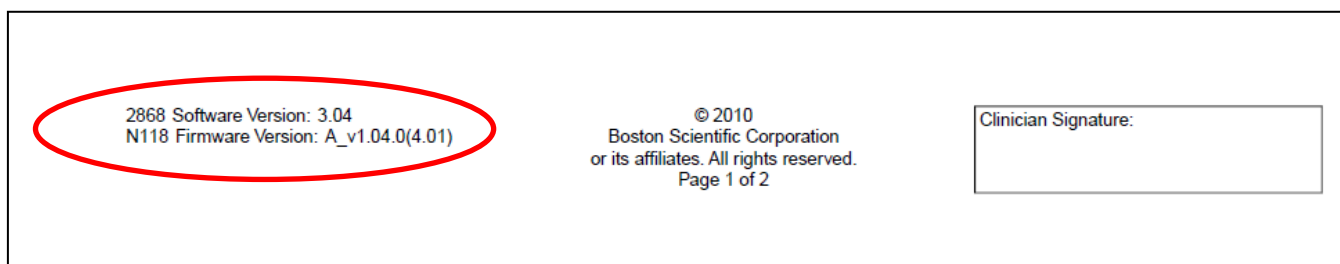
Jak poznám, zda pacientův přístroj obsahuje novou verzi softwaru?

- Pro zprávy ve formátu PDF tištěné na externí tiskárně je verze softwaru programovacího zařízení umístěna dole na každé stránce.
- Pro zprávy tištěné na tiskárně programovacího zařízení je verze softwaru programovacího zařízení umístěna dole na poslední stránce.
