NALÉHAVÉ – Bezpečnostní upozornění pro zákazníka Synchronizační kabely Philips M1783A a M5526A Elektrická interference představuje nebezpečí pro pacienta

DOTČENÉ VÝROBKY	Výrobek: Synchronizační kabely Philips, modely M1783A a M5526A Dotčené přístroje: Týká se všech synchronizačních kabelů Philips, modelů M1783A a M5526A.
----------------------------	---

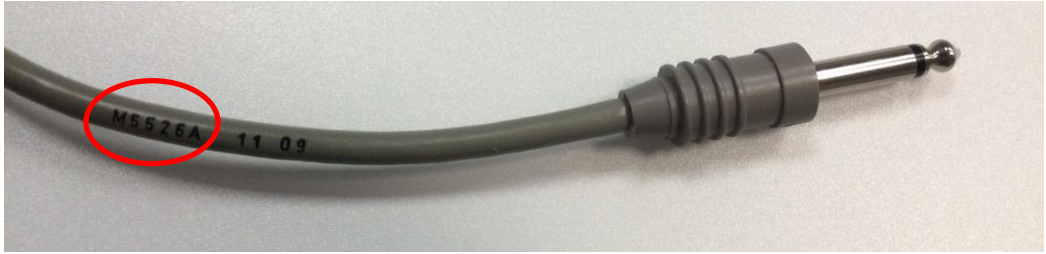
<p>MOŽNÁ NEBEZPEČÍ</p>	<p>Jsou-li k monitoru/defibrilátoru HeartStart MRx nebo HeartStart XL připojeny synchronizační kabely, může být šum elektrického rychlého zákmitu mylně považován za kmit R. Dojde-li k tomu při synchronizované kardioverzi, může dojít při synchronizaci výbojů se šumem elektrického rychlého zákmitu místo se skutečným kmitem R pacienta k vyvolání komorové fibrilace.</p> <p>Jsou-li k monitoru/defibrilátoru HeartStart XL+ připojeny synchronizační kabely, může šum elektrického rychlého zákmitu deaktivovat monitorování EKG a potenciálně přerušit stimulaci v režimu „na požadavek“, což vede následně k opoždění léčby. Monitorování EKG se obnoví po restartování. (Poznámka: Stimulace ve fixním režimu není tímto problémem dotčena.)</p>
<p>JAK ZJISTIT DOTČENÉ VÝROBKY</p>	<p>Problém se týká synchronizačních kabelů Philips M1783A a M5526A popsaných výše.</p> <p>Číslo modelu je uvedeno na vnější straně kabelu, u konce s ¼" telefonním konektorem, viz obrázek níže:</p>

OPATŘENÍ, KTERÁ MUSÍ PROVÉST ZÁKAZNÍK/UŽÍ VATEL	<p>Synchronizační kabely lze před výměnou nadále používat, avšak za podmínky, že budou použity pouze k propojení výstupu EKG na monitoru/defibrilátoru se vstupním portem EKG na lůžkovém monitoru. Problémy popsané v tomto dokumentu nemají vliv na použití synchronizačního kabelu.</p> <p>Zmíněné synchronizační kabely nesmějí být použity k propojení výstupu EKG na lůžkovém monitoru se vstupním portem EKG na monitoru/defibrilátoru.</p>
OPATŘENÍ PLÁNOVANÁ SPOLEČNOSTÍ PHILIPS	<p>Společnost Philips všechny dotčené synchronizační kabely zdarma nahradí. Zástupce společnosti Philips Healthcare bude kontaktovat zákazníky vlastníci dotčené zařízení, aby zajistil jejich výměnu.</p>
DALŠÍ INFORMACE A PODPORA	<p>Pokud potřebujete další informace nebo podporu v souvislosti s tímto problémem, obraťte se na místního představitele společnosti Philips: Philips, S&T Plus, s.r.o., tel.: +420 239 047 505, fax: +420 239 047 549, email: servis@sntplus.cz</p>
