## Důležité! Bezpečnostní upozornění

**QUADROX-iD Adult/Small Adult; HLS Set Advanced; PLS Set**

**Číslo nápravného opatření: 2014-12-11**

**Typ nápravného opatření: Bezpečnostní upozornění pro zákazníky**

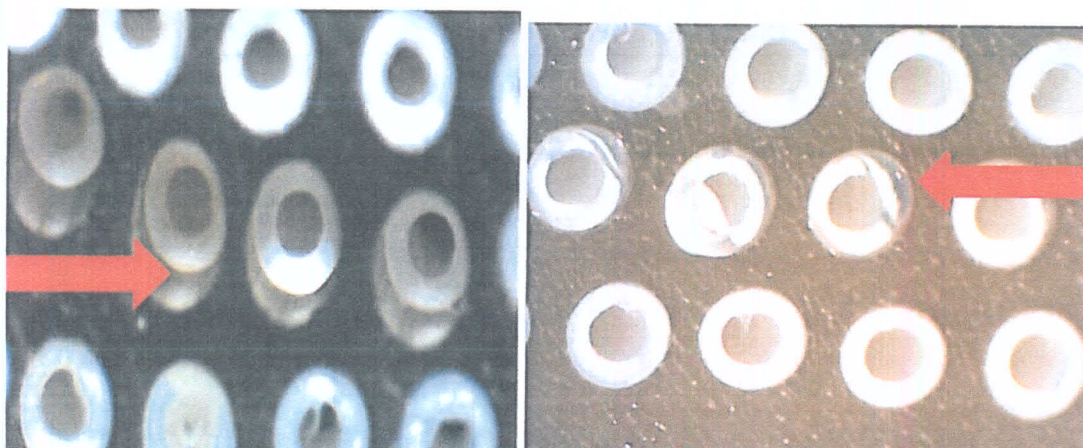
Můžeme shrnout, že jsme zjistili, že v případě vadných produktů došlo k separaci 6 – 14 vláken z polyuretanových odlitků („potting“), které jsou na konci vláken. Tato separace vede k průsaku krve pacienta ze systému (skrže konektor odtoku plynu). Náš průzkum ukazuje, že pokud by došlo k separaci vláken z polyuretanových odlitků před závěrečnou kontrolou výrobků, identifikovali bychom a odstranili každý dotčený výrobek vzhledem k negativní zkoušce těsnosti při závěrečném testování na 100% kvalitu. K této separaci dochází až někdy v průběhu užívání výrobku. Oxygenátory, kterých se týkají stížnosti do dnešního dne, nenaznačují přímou souvislost mezi stářím oxygenátoru a výskytem chyby. Stáří oxygenátoru však má potenciální vliv na výskyt průsaku.

*Zvětšený pohled na místo polyuretanových odlitků, kde jsou vidět vlákna, která se oddělila od odlitků a průsak vznikající díky oddělení vláken.*

V současné době potvrzujeme potenciální hlavní příčinu této chyby. Během výroby difusních vláken, díky závadě na jednom přístroji dochází při automatizované výrobě k zastavení systému v procesu, který zahrnuje i povrchovou úpravu. Pokud dojde k tomuto zastavení, je možné, že povrch části vyrobených vláken (1-2 m) není řádně upraven. Bez této povrchové úpravy se pak objevuje průsak. Vzhledem k fyzickým odlišnostem mezi velikostmi Adult/Small Adult a Neo-natal (dospělý, dospělý – menší velikost a novorozenecký) jsou dotčeny pouze velikosti pro dospělé a dospělé – menší velikost. Šetření i nadále provádějí s veškerou pečlivostí lidé jak ve společnosti Maquet Cardiopulmonary, tak pracovníci našeho dodavatele.

Jak je popsáno v Návodu k použití, vždy byste měli během primingu před použitím u pacienta u každého výrobku zjistit, zda nedochází k průsaku. Pokud zaznamenáte průsak, výrobek byste neměli použít. Navíc Návod k použití doporučuje, že by měl být v průběhu použití k dispozici druhý nebo náhradní výrobek pro případ, že by se při použití objevily problémy.

1. znovu prohlédnout všechny spoje, abyste ověřili, že jsou pevně zajištěné a k průsaku nedochází v nich
2. proveďte nezbytná opatření, abyste zabránili expozici prosáknuté krvi u sebe a ostatních
3. monitorujte průsak krve a současně připravte druhý oxygenátor nebo náhradní sadu (provedte priming a odvzdušnění systému)
