# Neodkladné TERÉNNÍ BEZPEČNOSTNÍ OZNÁMENÍ

Zařízení: **Terumo® Advanced Perfusion System 1**

Ref. kód: FSN1202 2012-08

## KONSOLIDOVANÉ NÁPRAVNÉ OZNÁMENÍ

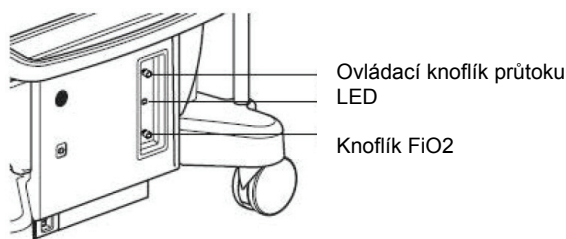
Společnost Terumo Cardiovascular Systems (Terumo CVS) obdržela hlášení o dvou případech zmatení uživatelů ohledně správného nastavení lokálních ovladačů elektronického plynového systému pro pacienta v systému Terumo® Advanced Perfusion System 1.

Výzkum společnosti Terumo CVS zjistil, že tento problém vznikl kvůli nedostatečnému označení lokálních ovládacích knoflíků elektronického plynového systému pro pacienta a kvůli nedostatku informací v návodu k obsluze systému Terumo System 1.

Zmatení uživatele ohledně nastavení lokálních ovládacích knoflíků může způsobit zpoždění detekce a nápravy nesprávného složení plynů pro pacienta. Potenciální nebezpečí vyplývající z tohoto problému sahá od zanedbatelného po závažnou acidózu, hypoxii a poškození mozku nebo jiné neurologické poškození.

Při nastavování lokálních ovládacích knoflíků elektronického plynového systému pro pacienta na přístroji Terumo System 1 musí mít uživatel na paměti, že je zapotřebí více otáček než na ekvivalentním mechanickém směšovači. Vezměte také na vědomí, že knoflík pro nastavení průtoku se otáčí proti směru hodinových ručiček.

- Poskytuje konkrétnější instrukce v návodu k obsluze prostřednictvím Dodatku ([viz Dodatek LC-7462en \(826627\\_A\) v příloze](#)). Dodatek se musí umístit na začátek části *Elektronický směšovač plynů* (str. 8-1) návodu k použití.
- Poskytuje další označení lokálních ovladačů elektronického plynového systému pro pacienta v Terumo System 1. Místní zástupce společnosti Terumo CVS bude kontaktovat jednotlivé uživatele a dohodne si s nimi schůzku.
