**NALÉHAVÉ – Oprava zdravotnického přístroje**  
**Systémy Brilliance iCT a iCT SP až po softwarovou verzi 3.2.5 včetně**

**Artefakt u 80kVp kontrastovaného skenu hlavy/krku s filtry U**

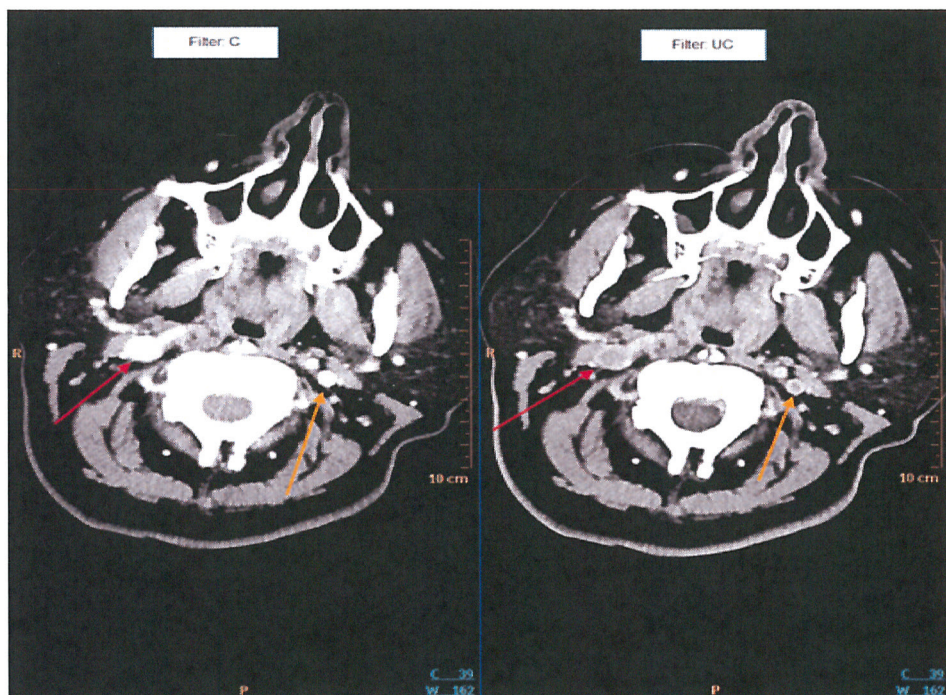
| <b>POPIS PROBLÉMU</b> | Při používání 80 kVp s nitrožilním kontrastem u studií hlavy a krku s filtry U (UA, UB, UC) se může na snímku objevit vaskulární artefakt, který se podobá krevní sraženině (trombu). |

- Při používání 80 kVp s nitrožilním kontrastem u studií hlavy a krku s filtry U (UA, UB, UC) se může na snímku objevit vaskulární artefakt, který se podobá krevní sraženině (trombu).

Šipky ukazují zvýraznění normální cévy (trombu)

Šipky ukazují artefakt krevní sraženiny

- Když se používají nastavení (80 kVp s nitrožilním kontrastem u studií hlavy a krku s filtry U (UA, UB, UC)), společnost Philips doporučuje provádět dodatečnou rekonstrukci bez filtru U a porovnávat výsledky, abyste ověřili, že se takovýto artefakt nevyskytuje.
