### DŮLEŽITÉ INFORMACE K VÝROBKU

Systém pro buněčnou analýzu UniCel DxH 800 Coulter®, PN 629029

Systém pro buněčnou analýzu UniCel DxH 600 Coulter®, PN B23858

**Příloha 1: Vypláchnutí průtokové kyvety a rozšířené čištění pro systémy DxH 800/DxH 600**

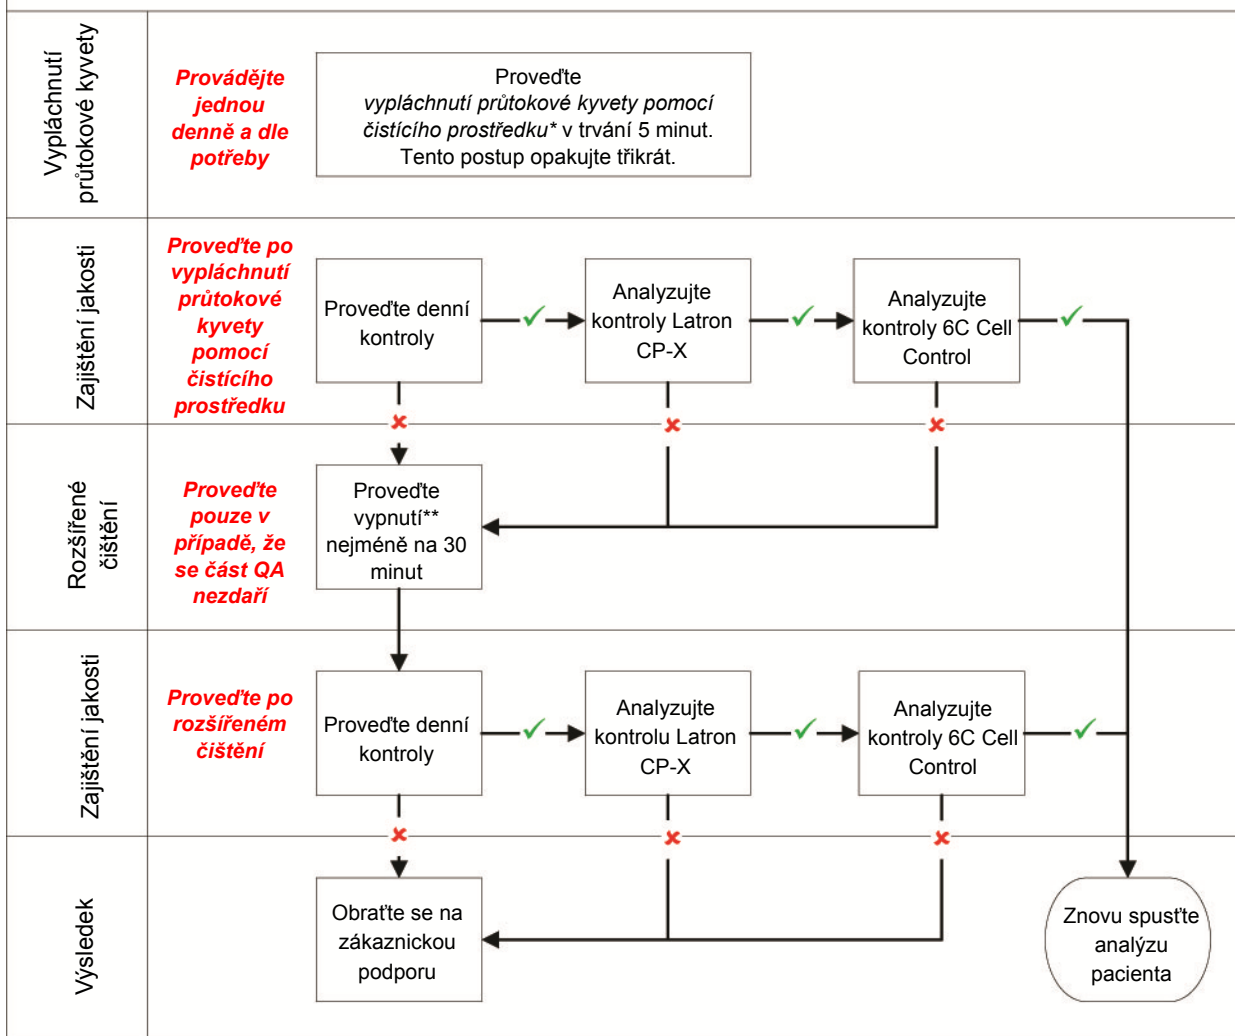
| <b>Problém:</b> | <p>U systémů DxH 800 a DxH 600 se zvýšil počet reklamací týkajících zhoršené optické funkce. Zákazníci nám sdělili, že zjistili zvýšený výskyt nejméně jednoho z následujících problémů:</p> <ul style="list-style-type: none"> <li>• Zablokování průtokové kyvety (::::)</li> <li>• Chyby asymetrie rozptylu světla během denní kontroly nebo kontrolní analýzy</li> <li>• Vysoké variační koeficienty (CV) pro kontroly Latron CP-X pro parametry rozptylu světla v dolním úhlu (LALS) a/nebo axiální ztráty světla</li> <li>• Systémová hlášení a výsledky s příznakem R pro NRBC, Diff a Retic během kontrolní analýzy nebo analýzy pacienta, např. částečné zablokování (Low Event Rated with Diff Rs (Nízká četnost událostí s Diff Rs)) nebo výpadek napětí (systémová událost: D s Diff Rs)</li> </ul> |

| <b>Akce:</b> | <p>Pro snížení výskytu tohoto problému proveďte následující kroky:</p> <ul style="list-style-type: none"> <li>• Proveďte <b>vypláchnutí průtokové kyvety a rozšířené čištění</b>, jak je uvedeno v blokovém schématu v příloze 1.</li> <li>• I nadále nejméně jednou denně proveďte pravidelné vypnutí. Delší cyklus každodenního vypnutí může přispět ke snížení výskytu tohoto problému. Systém nechte v režimu vypnutí, pokud možno co nejdéle, jak vám to pracovní činnosti v laboratoři dovolí.</li> <li>• Pokud k tomuto problému bude i nadále docházet, požádejte společnost Beckman Coulter znovu o pomoc.</li> </ul> |

\* Postup je uveden v NÁPOVĚDĚ k systému (zadejte vypláchnutí průtokové kyvety) nebo v návodu k použití systémů DxH 800 a DxH 600 (PNB16477AC), kapitola 10 – Odstraňování problémů, vypláchnutí průtokové kyvety. V řídicím modulu (System Manager) zvolte možnost Menu (Nabídka) > Diagnostics (Diagnostika) > Dx Tools (Nástroje Dx) > Maintenance tab (karta Údržba) > Flush Flow Cell (Vypláchnutí průtokové kyvety), klepněte na tlačítko Start, **zvolte možnost Flush Flow Cell With Cleaner (Vypláchnutí průtokové kyvety pomocí čistícího prostředku) a časovač nastavte na 5 minut.**

\* \*Postup je uveden v NÁPOVĚDĚ k systému (zadejte každodenní vypínání) nebo v návodu k použití systémů DxH 800 a DxH 600 (PNB16477AC), kapitola 8 – Každodenní vypínání. V řídicím modulu (System Manager) zvolte možnost Menu (Nabídka) > Daily Checks (Denní kontroly) > Shutdown (Vypnutí).
