## Kontrola lékáren s odbornými pracovišti v roce 2018

Hodnocení činnosti odboru lékárenství a distribuce – kontroly lékáren s odbornými pracovišti.

Odbor lékárenství a distribuce

11. 03. 2019

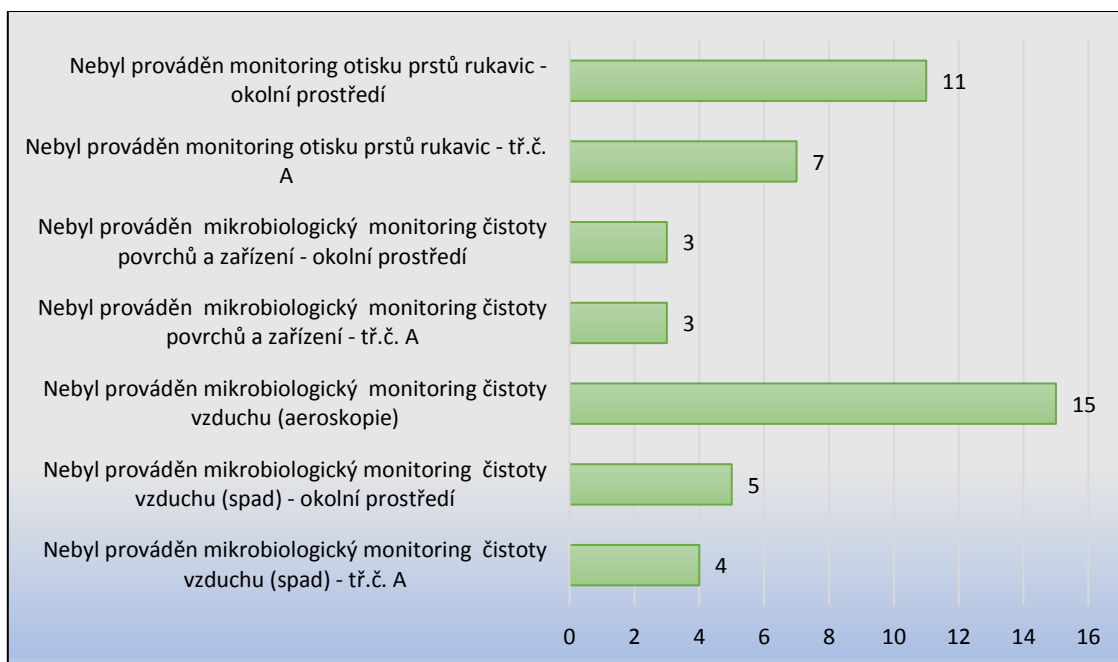
**Graf 2: Nedostatky zjištěné při provádění kontroly mikrobiologické čistoty**

Na většině pracovištích byla kontrola mikrobiologické čistoty „za provozu“ prováděna v menším rozsahu, než je doporučeno v pokynu LEK-17, konkrétně (viz také graf 2):

- na 4 pracovištích (19,0 %) nebyl prováděn mikrobiologický monitoring čistoty vzduchu spadovou metodou v tř.č. A
- na 5 pracovištích (23,8 %) nebyl prováděn mikrobiologický monitoring čistoty vzduchu spadovou metodou v okolním prostředí
- na 15 pracovištích (71,4 %) nebyl prováděn mikrobiologický monitoring čistoty vzduchu metodou aeroskopie
- na 3 pracovištích (14,3 %) nebyl prováděn mikrobiologický monitoring povrchů a zařízení v tř.č. A a současně v okolním prostředí
- na 7 pracovištích (33,3 %) nebyl prováděn mikrobiologický monitoring otisků prstů rukavic v tř.č. A
- na 11 pracovištích (52,4 %) nebyl prováděn mikrobiologický monitoring otisků prstů rukavic v okolním prostředí

Z toho na jednom pracoviště nebyl dosud zaveden do praxe **žádný typ kontroly mikrobiologické čistoty.**

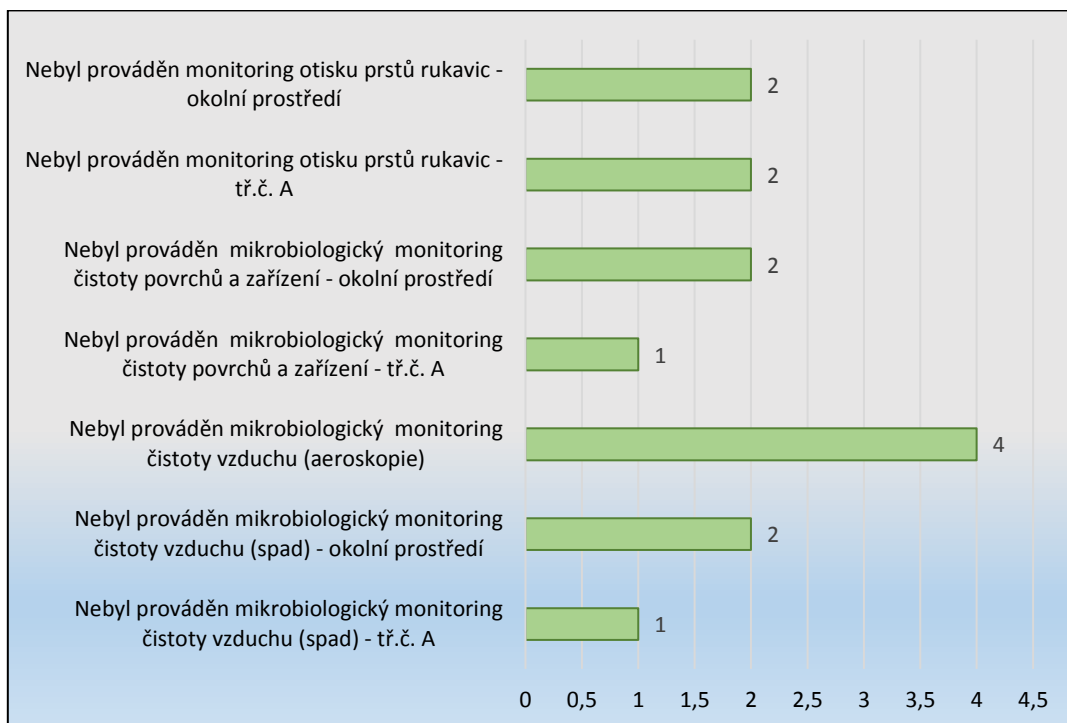
**Graf 3: Nedostatky zjištěné při provádění kontroly mikrobiologické čistoty**

Stejně jako v roce 2017 se inspektoři zaměřili na provádění kontroly mikrobiologické čistoty „za provozu“ a bylo zjištěno, že (viz také graf 3):

- kontrola čistoty vzduchu spadovou metodou v tř.č. A nebyla prováděna na jednom pracovišti, v okolním prostředí pak na 2 pracovištích (18,2 %)
- kontrola čistoty vzduchu metodou aeroskopie nebyla prováděna na 4 pracovištích (36,4 %)
- kontrola čistoty povrchů a zařízení v tř.č. A nebyla prováděna na jednom pracovišti, v okolním prostředí pak na 2 pracovištích (18,2 %)
- kontrola otisků prstů z rukavic v tř.č. A a v okolním prostředí nebyla prováděna na 2 pracovištích (18,2 %)

Dále bylo zjištěno, že v jednom případě byla kontrola mikrobiologické čistoty prováděna „za klidu“, namísto „za provozu“ a ve 4 případech (36,7 %) nebyla odběrová místa ve vhodném intervalu střídána pro vyhodnocení a případné přehodnocení plánu monitorovaných míst.
