## NALÉHAVÁ OPRAVA ZDRAVOTNICKÉHO PROSTŘEDKU

**Identifikační označení:** FSCA DEC2013  
**Typ akce:** Kontrola výrobku  
**Název výrobku:** Komorový asistenční systém HeartWare®  
**Katalogové č.:** 1100, 1101, 1102, 1103, 1104 a 1205  
**Sériové č.:** HW001 až HW11215 a HW20001 až HW20296

## Hnací vedení a přípojka pohonu HVAD®

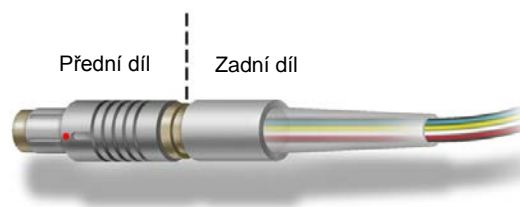
Obrázek 2: Neporušená přípojka vedení

Přípojka vedení pumpy HVAD má dvě části: 1) přední díl a 2) zadní díl (obrázek 2).

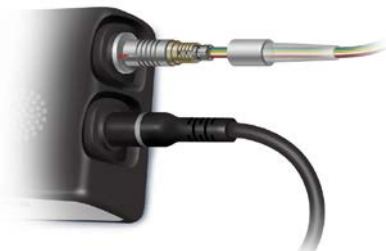
Obrázek 3: Částečně oddělené pouzdro hnací přípojky

Přední díl pouzdra přípojky slouží jako zámek. Pokud nastane nepříliš pravděpodobná případ částečného (obrázek 3) nebo úplného (obrázek 4) oddělení od předního dílu pouzdra přípojky nebo pokud se neaktivuje uzamykací mechanismus, přípojka vyžaduje opravu. V případě úplného oddělení dílů přípojky může pacienta upozornit poplach VAD na přerušení kontaktu zadního dílu s předním, který je připojen k řídicí jednotce.

Pokud dojde k dílčímu oddělení zadního dílu přípojky od předního, oba díly dotáhněte k sobě. **Obráťte se na zástupce společnosti HeartWare a objednejte si kontrolu a trvalou opravu technikem společnosti HeartWare.**

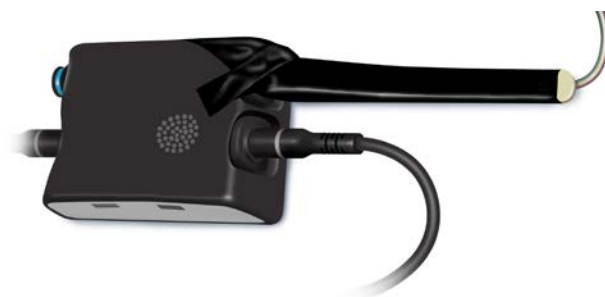
Obrázek 5: Spojení řídicí jednotky a přípojky páskou

Pokud dojde k úplnému oddělení v rozsahu znázorněném na obrázku 4 (s odpadlým předním dílem) nebo pokud se neaktivuje uzamykací mechanismus a hnací jednotka se snadno odpojuje, pouzdro přípojky k řídicí jednotce pevně připevněte páskou, aby do řádné opravy nemohlo dojít k odpojení. Příklad upevnění znázorňuje obrázek 5, na němž je spoj přípojky s řídicí jednotkou zabezpečen páskou stlačující jazýčky a elektroizolační páskou. **Obráťte se na zástupce společnosti HeartWare a objednejte si kontrolu a trvalou opravu technikem společnosti HeartWare.**
