**Všem zákazníkům a uživatelům  
držáků monitorů Dräger s pružinovým ramenem AC2000  
– stropní instalace –**

**Důležitá bezpečnostní informace!!!**

**Stropní instalace Dräger s držákem monitorů**  
**- pokud se držák monitorů zlomí, monitor může spadnout**  
**- tento problém se týká pružinových ramen Ondal AC 2000 dodaných v letech 2005 a 2006 (G93358 a G93359)**

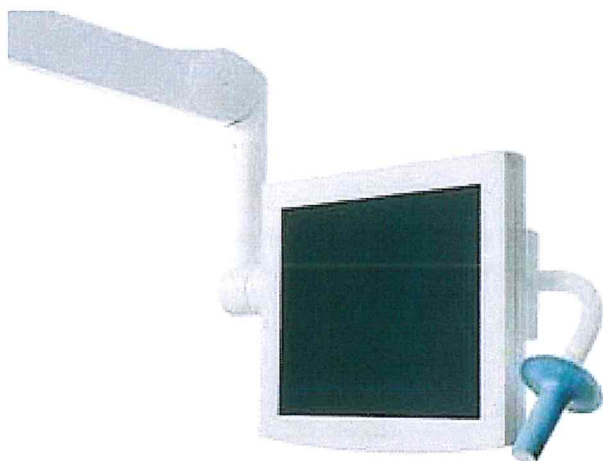
### **Příklad dotčené instalace:**

Monitor s pružinovým ramenem AC2000

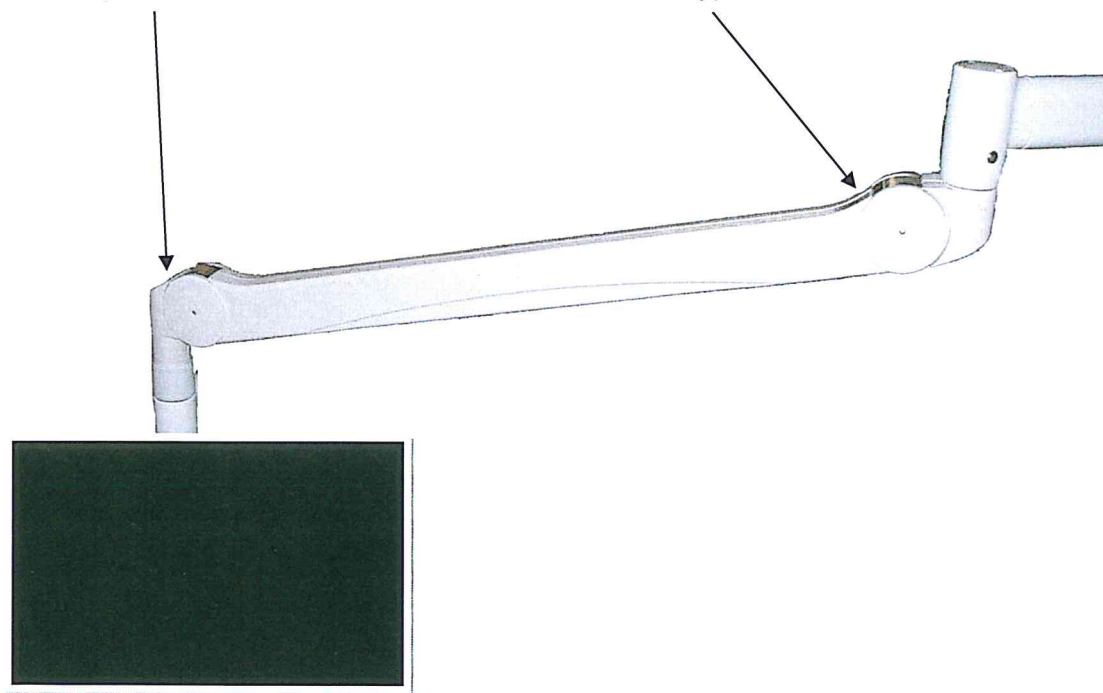
### **Identifikace dotčených instalací a/nebo pružinových ramen:**

Dotčený kloub

Umístění typového štítku

- Použijte, prosím, přílohu (obrázky, objednáací a sériová čísla) ke kontrole Vašich stropních instalací a identifikujte dotčená pružinová ramena „AC2000“.
- Pokud takovéto držáky objevíte, informujte, prosím, zástupce společnosti Dräger. Bude Vám provedena bezplatná výměna pružinového ramena.
- Informujte, prosím, personál, že tyto instalace nesmějí být umísťovány nad osoby a že s monitory se do provedení výměny musí manipulovat s velkou opatrností (např. držení monitoru oběma rukama). Zejména nesmí docházet k polohování monitorů za použití síly – je třeba minimalizovat namáhání dolního kloubu pružinového ramena.

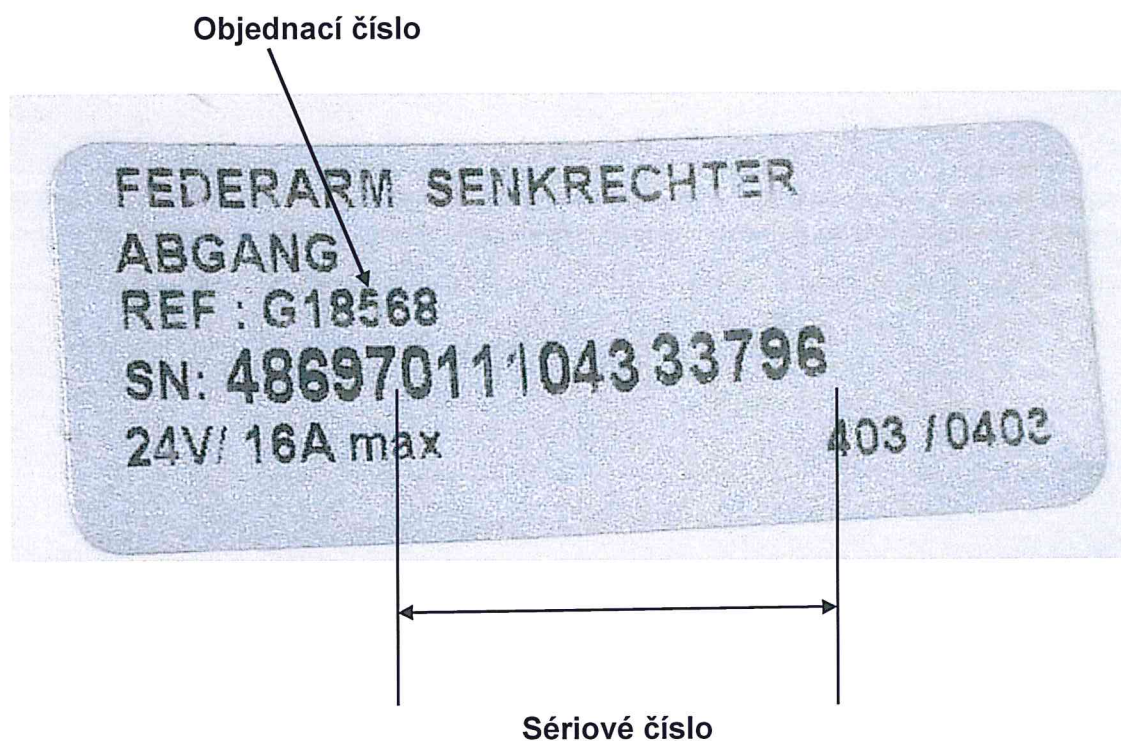
**Ověření objednáciho a sériového čísla pružinového ramena:**

Sériové číslo výrobce je umístěno v horní části pružinového ramena poblíž **horního kloubu** (v tomto příkladu je znázorněno objednáací číslo G18668):
