BEZPEČNOSTNÍ UPOZORNĚNÍ PRO KONTROLU V MÍSTĚ INSTALACE

Produkt: Interorální rentgenový přístroj FOCUS™ 3.0 (typ: FOCUS)
Týká se těchto zařízení: F21221 – F21643 (kromě F21642)

Nezbytná prohlídka rentgenového zařízení FOCUS™ 3.0 v místě instalace

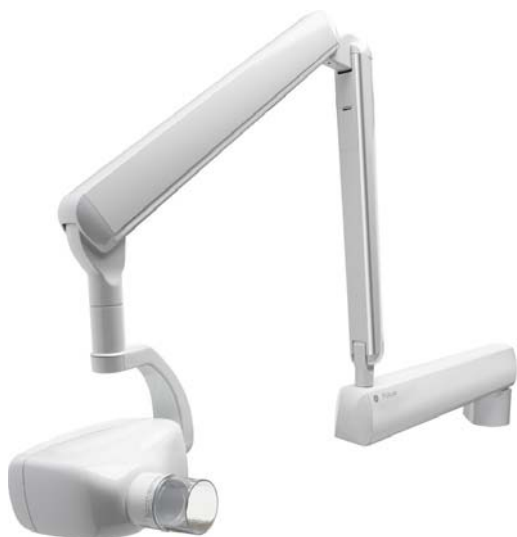
I přes náš přísný systém kontroly kvality jsme zjistili, že u určitého počtu držáků k upevnění na stěnu dodaných společně s rentgenovými přístroji FOCUS™ nebyl ze strany našeho subdodavatele dodržen správný postup svařování. V důsledku nekompletního postupu svařování nemusí držák sloužící k uchycení přístroje FOCUS™ na zeď správně plnit svou funkci a může dojít k posunutí přístroje. V závislosti na rozsahu nekompletních nebo chybějících svarů existuje také možnost, že držák neudrží váhu přístroje a dojde k jeho náhlému pádu z tohoto držáku.

Přístroje s podezřením na výskyt závady se sériovými čísly od F21221 do F21643 (kromě F21642) vyžadují neprodlenou kontrolu kvality svarů. V případě zjištění vadného držáku je nutné rentgenový přístroj FOCUS™ vyřadit z provozu a vyměnit držák za nový,

aby bylo možné přístroj nadále používat. Náhradní držáky pro výměnu v místě instalace přístroje budou poskytovány bezplatně. V objednávce náhradního dílu prosím uvádějte číslo servisního dílu 50864.

Podrobné pokyny k prohlídce držáku rentgenového přístroje FOCUS™ 3.0 určeného k upevnění na zeď a zjištění vadných svarů naleznete v připojeném technickém oznámení (1-2014), kde naleznete také pokyny k výměně držáku v případě zjištění vadného dílu.
