### Bezpečnostní doporučení

- Všem uživatelům systémů Luminos dRF firmy SIEMENS s verzí programového vybavení VD10 nebo systémů Luminos dRF Max s verzí programového vybavení VE10

### **Věc: Systém Luminos dRF / Luminos dRF Max, u kterého hrozí proniknutí tekutin do ovládacího panelu na boku vyšetřovacího stolu**

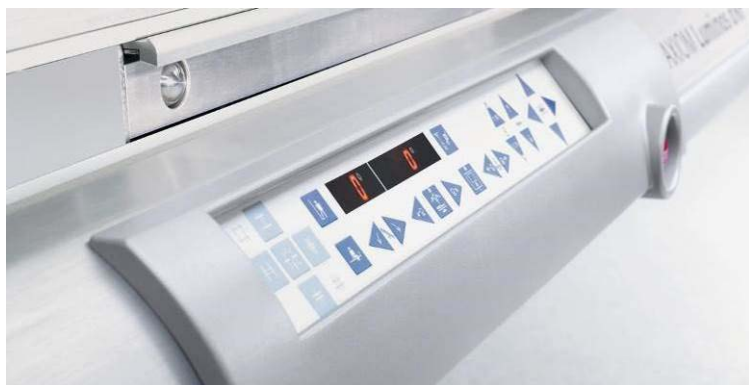
**Obrázek 1: Ovládací panel na boku vyšetřovacího stolu**

Smyslem tohoto dopisu je informovat Vás o nebezpečí nesprávné funkce a tedy i o ohrožení pacientů a obsluhujících pracovníků, když se ovládací panel na boku vyšetřovacího stolu systému Luminos dRF / Luminos dRF Max dostane do styku s tekutinami. Tato porucha se týká všech systémů Luminos dRF s verzí programového vybavení VD10 a systémů Luminos dRF Max s verzí VE10.

V případě, že se ovládací panel na boku vyšetřovacího stolu dostane do styku s tekutinou, může se tato tekutina dostat dovnitř. V důsledku toho by mohlo dojít k poruše funkce tlačítek ovládacího panelu na boku vyšetřovacího stolu, když jsou tato tlačítka stisknuta.

Ve velmi nepravděpodobném případě, kdy tekutina, která pronikla dovnitř, způsobí v ovládacím panelu trvalý zkrat, systém Luminos dRF / Luminos dRF Max při svém spuštění automaticky příslušná tlačítka zablokuje.

Pokud se vyskytne porucha ovládacího panelu na boku vyšetřovacího stolu, je nutné panel vyměnit a až do výměny by se neměl používat. Systém Luminos dRF / Luminos dRF Max však i přesto zůstává funkční a je možno jej obsluhovat pomocí panelu dálkového ovládání.

- Při používání systému se prosím pokuste zabránit tomu, aby ovládací panel na boku vyšetřovacího stolu přišel do styku s větším množstvím tekutiny.
- Při čištění systému prosím zajistěte, abyste nepoužili větší množství tekutiny; v souladu s příručkou týkající se produktu používejte pouze např. vlhké utěrky.
- Panel dálkového ovládání není poruchou ovládacího panelu na boku vyšetřovacího stolu nijak ovlivněn a je možno jej kdykoli spolehlivě použít. V případě poruchy ovládacího panelu na boku vyšetřovacího stolu přejděte prosím výhradně na používání panelu(ů) dálkového ovládání. Tímto způsobem je zaručeno, že systém Luminos dRF / Luminos dRF Max zůstává plně funkční.

Intenzivně pracujeme na nalezení řešení, které by mohlo být realizováno v krátké době a které odstraňuje jakékoli nebezpečí poruchy ovládacího panelu na boku vyšetřovacího stolu v důsledku proniknutí tekutin. Jakmile bude toto řešení k dispozici, ovládací panel u vyšetřovacího stolu bude u všech systémů, kterých se to týká, vyměněn.
