**BEZPEČNOSTNÍ OZNÁMENÍ**

**HEMOSIL PT-FIBRINOGEN HS PLUS, PART No. 0008469810,  
VYROBENÉ DO ČERVNA 2014**

21. Listopad 2014

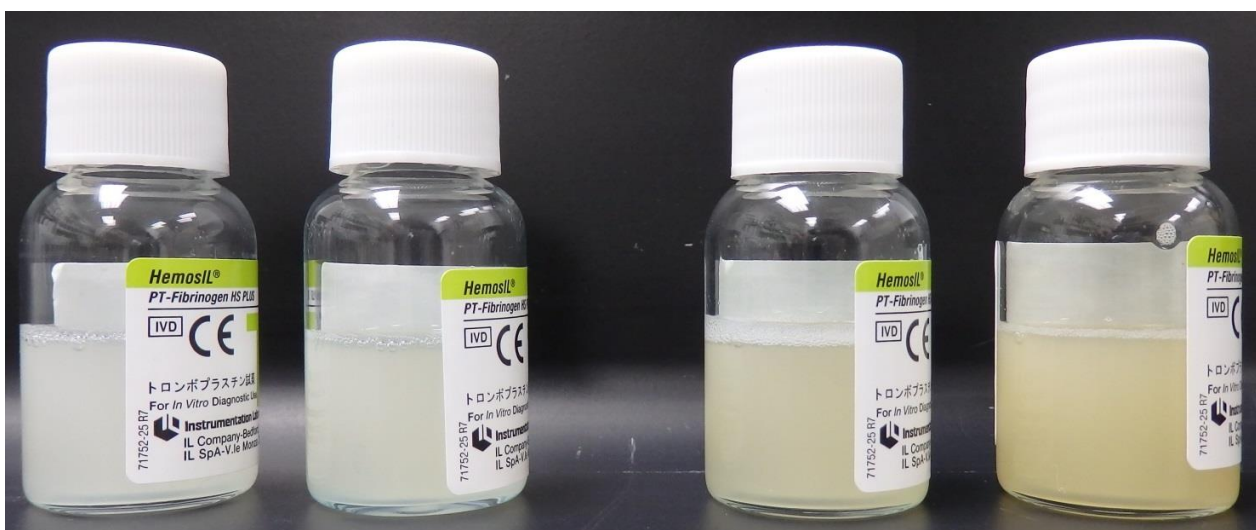
Tento problém je způsobován zvýšené zbytkové vlhkosti v n kterých lahvi kách, což po rozpuzt ní p ispívá ke žluté až nahn dlé barv , a vede k prodloužení výsledného protrombinového asu (PT).

- Používejte pouze lahvi ky, které mají po rozpuzt ní obvyklé bílé zbarvení.
- Níže uvedený obrázek ukazuje p íklady nedot ených a dot ených rozpuzt ných lahvi ek:

**Nedot ená lahvi ka (bílé zbarvení)**

**Dot ená lahvi ka (žluté zbarvení)**

- Pokud po rozpuzt ní zpozorujete žluté nebo hn d zbarvenou lahvi ku, **nepoužívejte ji.** **Takto dot enou lahvi ku zlikvidujte a rozpuzt te dalí.**

**POZNÁMKA:** žluté nebo hn dé zbarvení je viditelné až po rozpuzt ní, nikoli v lyofilizovaném stavu.

NÁPRAVNÁ OPAT ENÍ: Nápravná opat ení byla uskute n na s po átkem výroby zar0e N0640734 ( erven 2014), aby se zabránilo dalzímu výskytu nadm rné vlhkosti v lahvi kách HemosILu PT-Fibrinogen HS PLUS, PN 0008469810.
