Naléhavé bezpečnostní upozornění pro terén

MONITORY SONY LMD-1951MD Možnost, že se monitor vypne nebo nezobrazí obraz Stažení zdravotnického prostředku

Datum: 14. ledna 2015

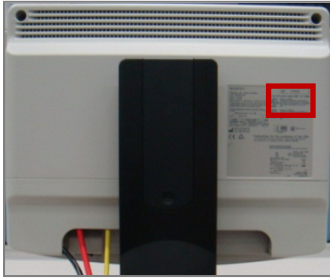
<p>napětí.</p> <p>Jako trvalé nápravné opatření společnost Sony nahradí rozvodnou desku všech dotčených jednotek nově navrženou rozvodnou deskou, která tuto chybu nemá. Nové rozvodné desky budou instalovány při dalších budoucích návštěvách v terénu, které začnou přibližně v únoru 2015. Jakmile společnost Sony obdrží váš odpovědní formulář, ihned vás kontaktuje. Společnost Sony předpokládá, že tato opatření v terénu lze uskutečnit do 6 měsíců.</p>
<p>JAK IDENTIFIKOVAT DOTČENÉ JEDNOTKY</p>	<p>Toto terénní bezpečnostní opatření se vztahuje na monitory LMD-1951MD s následujícími sériovými čísly: 3000038-3004884, 3100035-3100058, 3100065-3100145. Dotčené jednotky lze identifikovat takto:</p> <ul style="list-style-type: none"> • Kontrolou sériového čísla (7 číslic) vytištěného na záruce; nebo • Kontrolou sériového čísla na štítku výrobku připevněného na výrobek zezadu: <p>Zadní strana výrobku</p>

<p>Sériové číslo</p>
